Companhia Catarinense de Águas e Saneamento
Diretoria de Operação e Expansão
Gerência de Políticas Operacionais

**RELATÓRIO DE VISTORIA N° 12 -
MONITORAMENTO DA LAGOA DE EVAPOINFILTRAÇÃO
SES – LAGOA DA CONCEIÇÃO
CASAN - FLORIANÓPOLIS- SC**

Florianópolis, 02 de setembro de 2021.

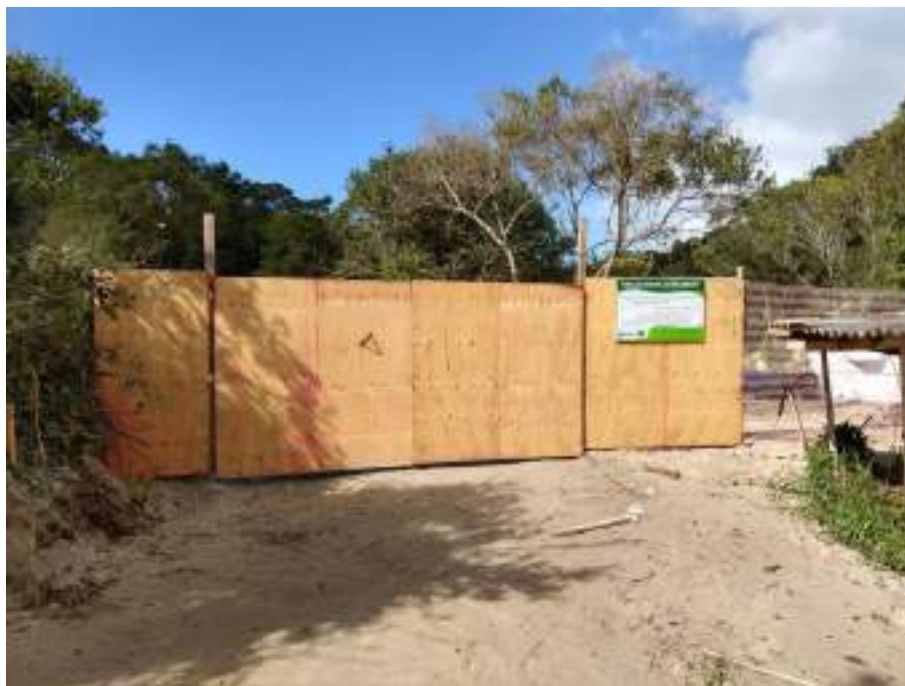
Figura 1. Delimitação da área do PRAD e controle de acesso a LEI (Foto: 31/08/2021)

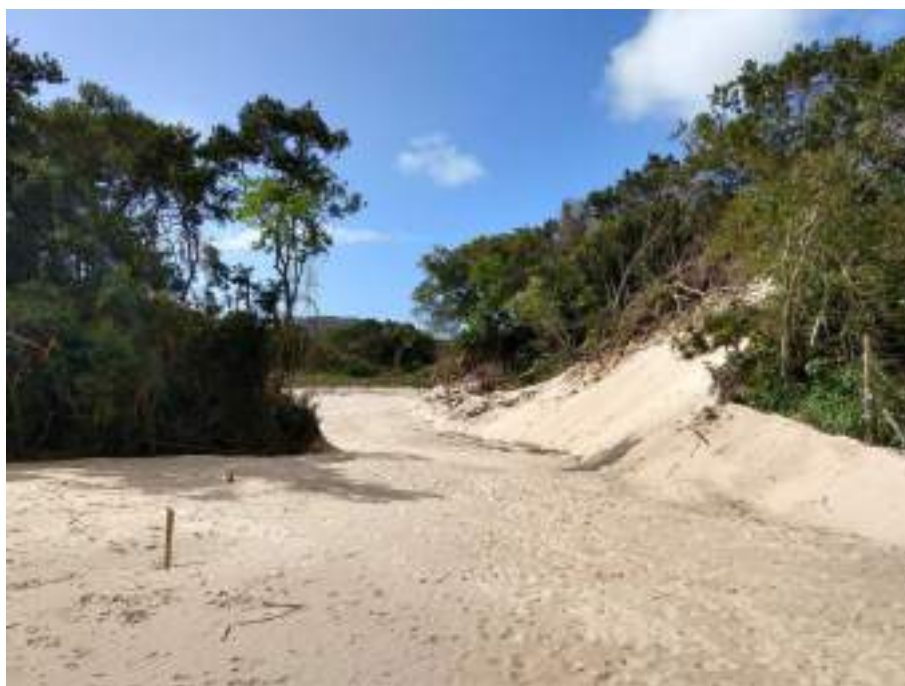
Figura 2. Acesso principal a área da LEI (Foto: 31/08/2021)

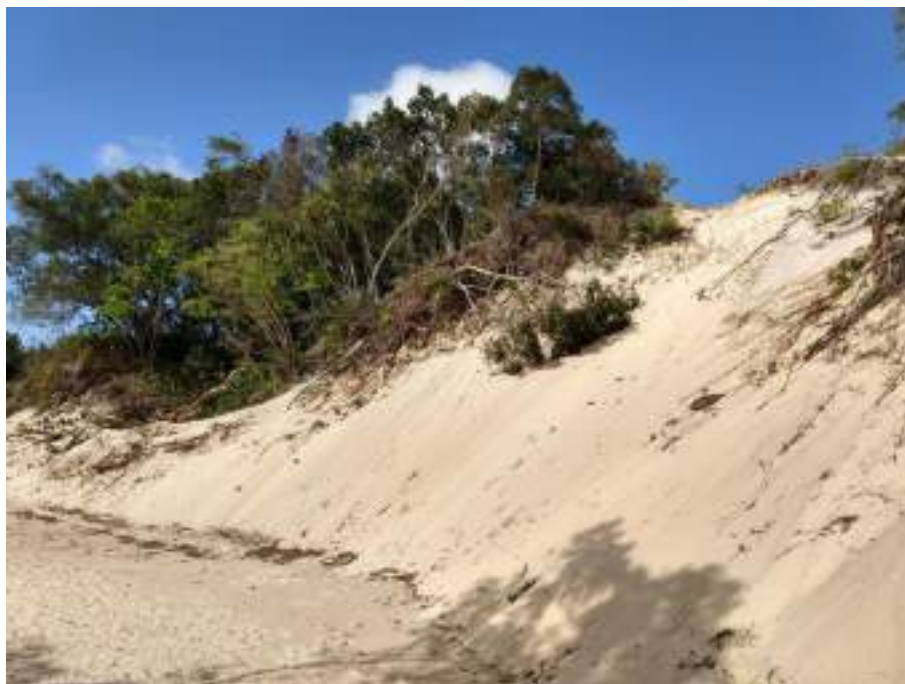
Figura 3. Condição do talude junto ao acesso (Foto: 31/08/2021).

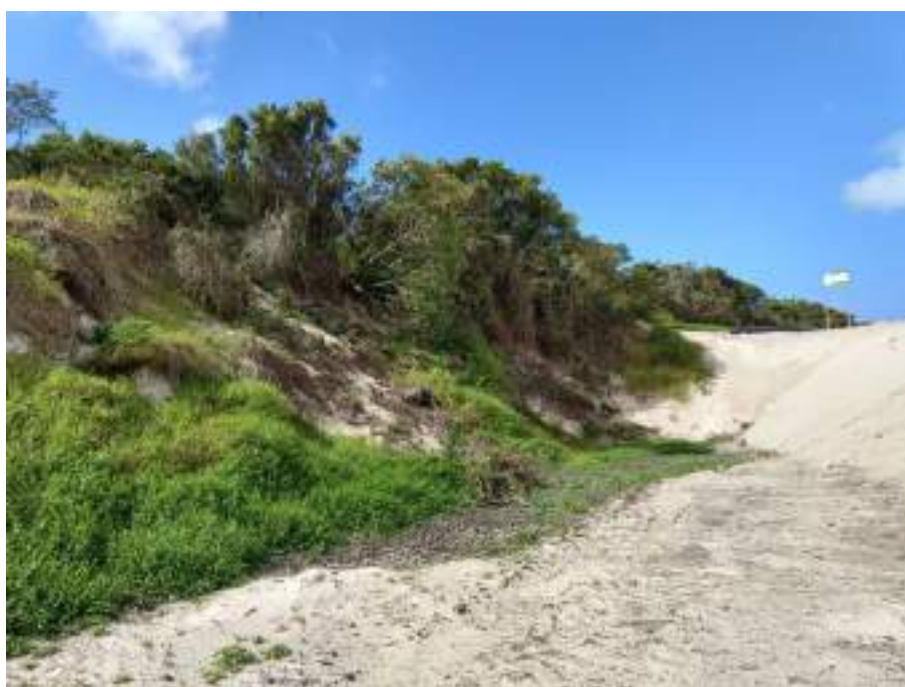
Figura 4. Área úmida a jusante da ensacadeira (Foto: 31/08/2021).

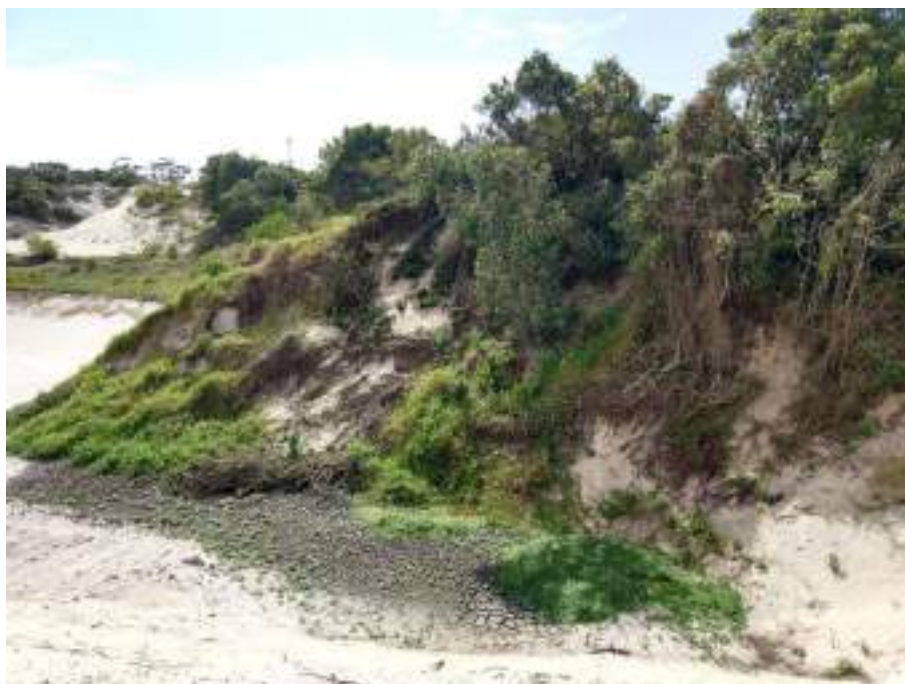
Figura 5. Talude a jusante da ensacadeira, situado a leste da área úmida (Foto: 31/08/2021).

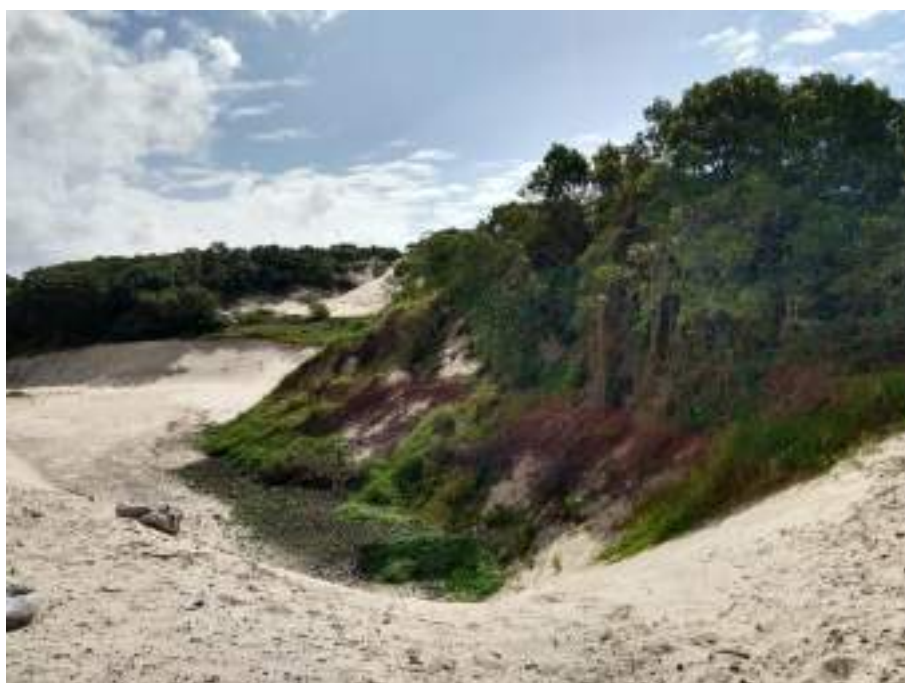
Figura 6. Vista a jusante da ensacadeira (Foto: 31/08/2021).

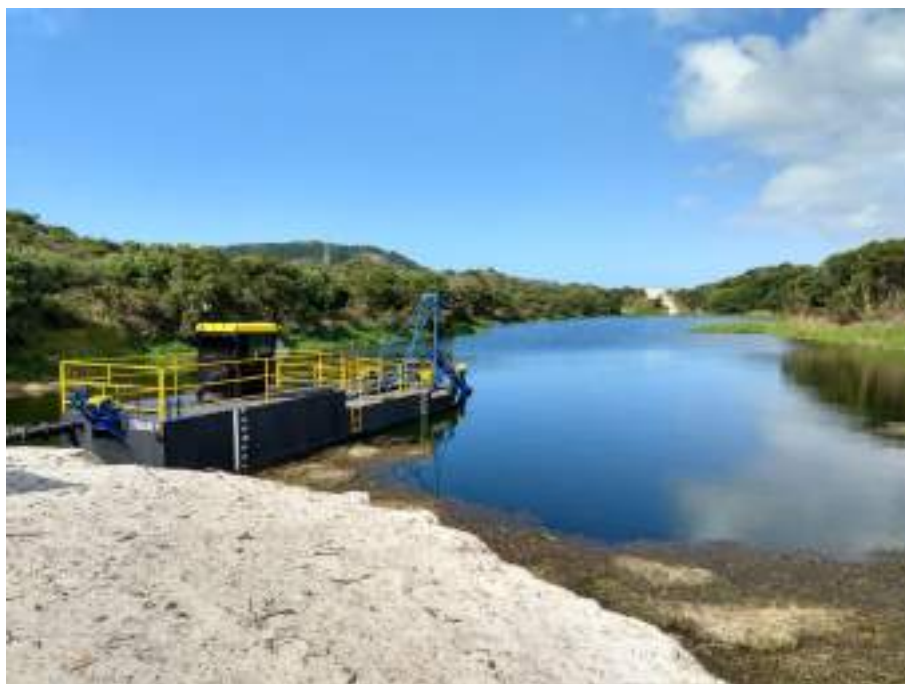
Figura 7. Visão geral da LEI e do sistema de dragagem. (Foto: 31/08/2021)

Ressaltamos a necessidade de execução do barramento (muro) de contenção definitivo e de realização dos serviços de limpeza e dragagem do leito da LEI, sobretudo tendo em vista proximidade com períodos de maiores precipitações (verão);

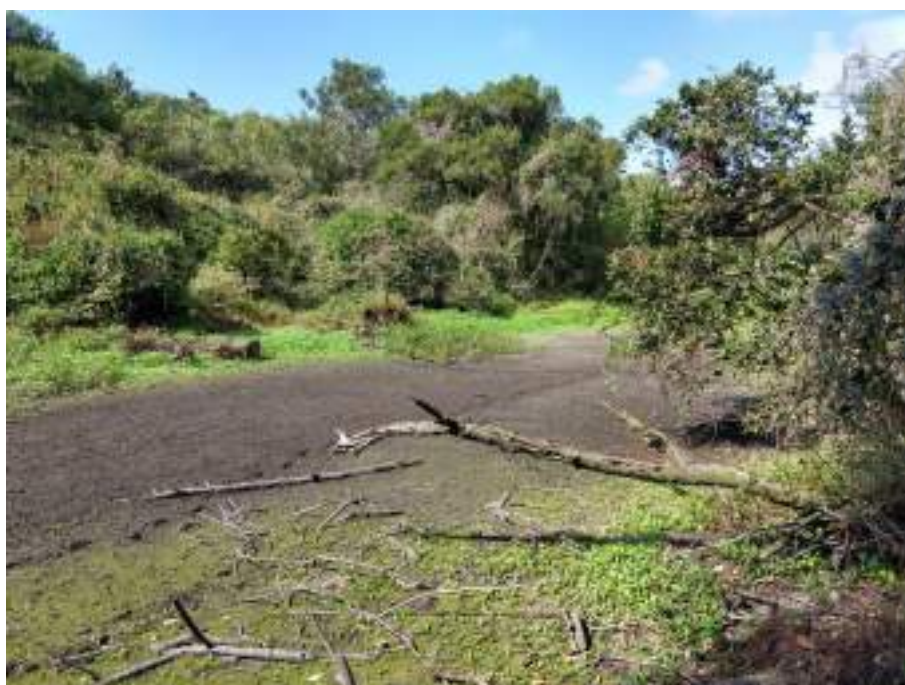
Figura 8. Vista da área úmida, alagável, situada em depressão interdunas a leste da LEI.
Coordenadas: 751526.00 m E; 6943193.00 m S (Foto: 31/08/2021).
