Companhia Catarinense de Águas e Saneamento
Diretoria de Operação e Expansão
Gerência de Políticas Operacionais

**RELATÓRIO DE VISTORIA N° 10 -
MONITORAMENTO DA LAGOA DE EVAPOINFILTRAÇÃO
SES – LAGOA DA CONCEIÇÃO
CASAN - FLORIANÓPOLIS- SC**

Florianópolis, 20 de agosto de 2021.

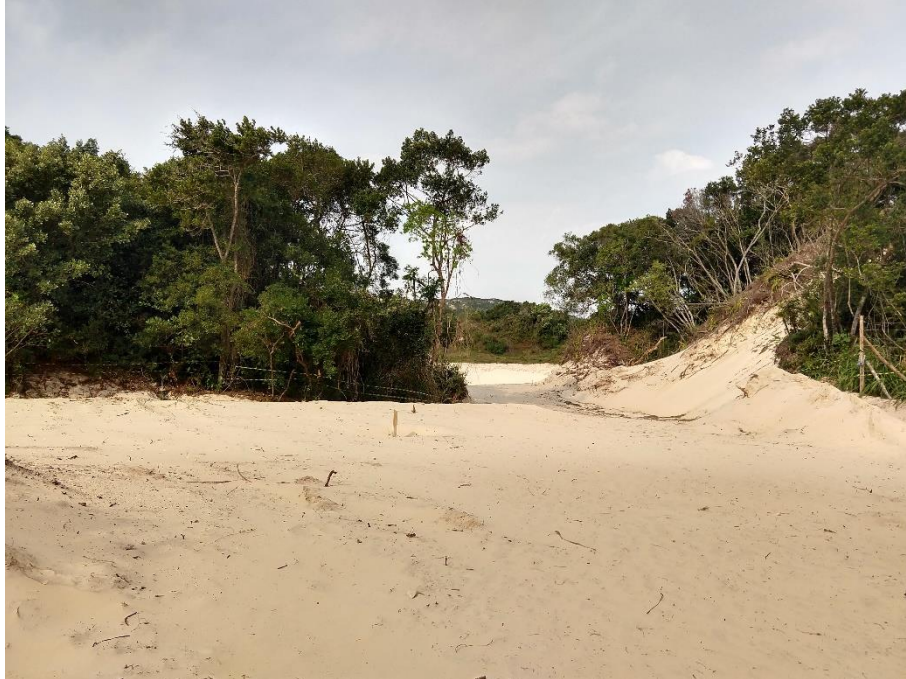
As Figuras 1,2 e 3 apresentam o registro da situação atual, onde é possível observar os efeitos da erosão citados, sobretudo nas adjacências do acesso. Como consequência, ocorre exposição de raízes e inclinação da vegetação de maior porte.

Figura 1. Acesso a LEI, após conformação de terreno para circulação de maquinário (Foto: 18/08/2021)

Devido a ampliação e nivelamento do terreno executado no acesso, (realizado de acordo com ofício da FLORAM, DILIC 050/2021 de 02/07/2021) houve redução no volume de amortecimento a jusante da LEI. Deste modo, sugere-se celeridade na execução do barramento de contenção definitivo, conforme projetado, sob risco de que na possibilidade de um futuro extravasamento (considerando o caráter provisório da ensacadeira) haja inundações em área residencial. A fim de mitigar o risco neste intervalo de tempo, sugere-se continuidade na manutenção de nível da LEI, rebaixando o nível com antecedência previa a maiores eventos de precipitação.

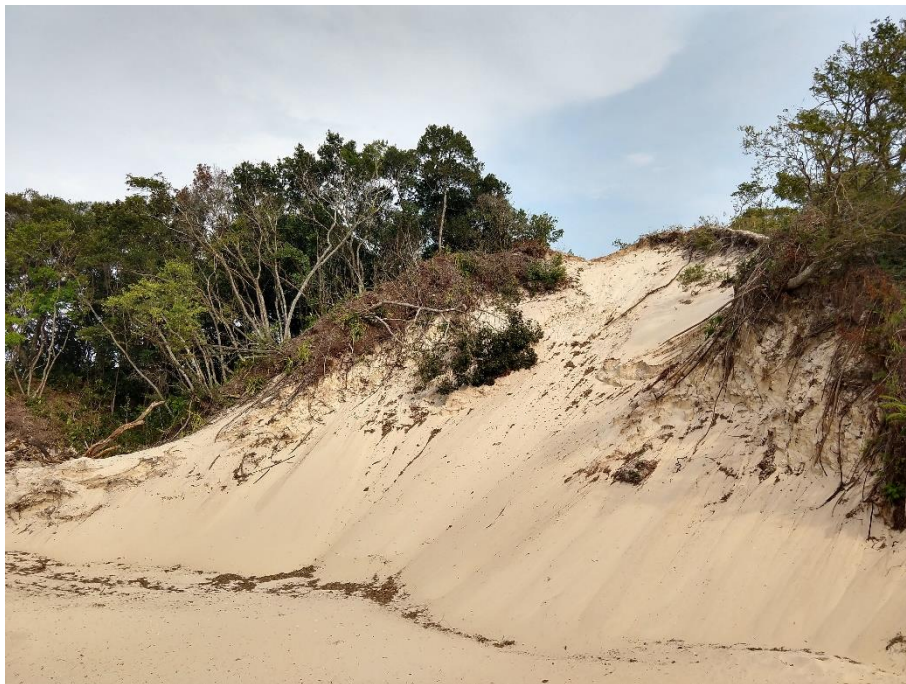
Não foram observadas condições de instabilidade, surgências ou processos erosivos nos taludes de contenção da LEI. Entretanto observou-se desenvolvimento de processos erosivos e de reequilíbrio de taludes próximos devido alteração na sua geometria de equilíbrio (aumento da declividade) e exposição aos agentes erosivos. No atual estágio, estas condições não representam risco a estabilidade da lagoa.

Figura 2. Situação do talude adjacente ao acesso – lateral sul (Foto: 18/08/2021)

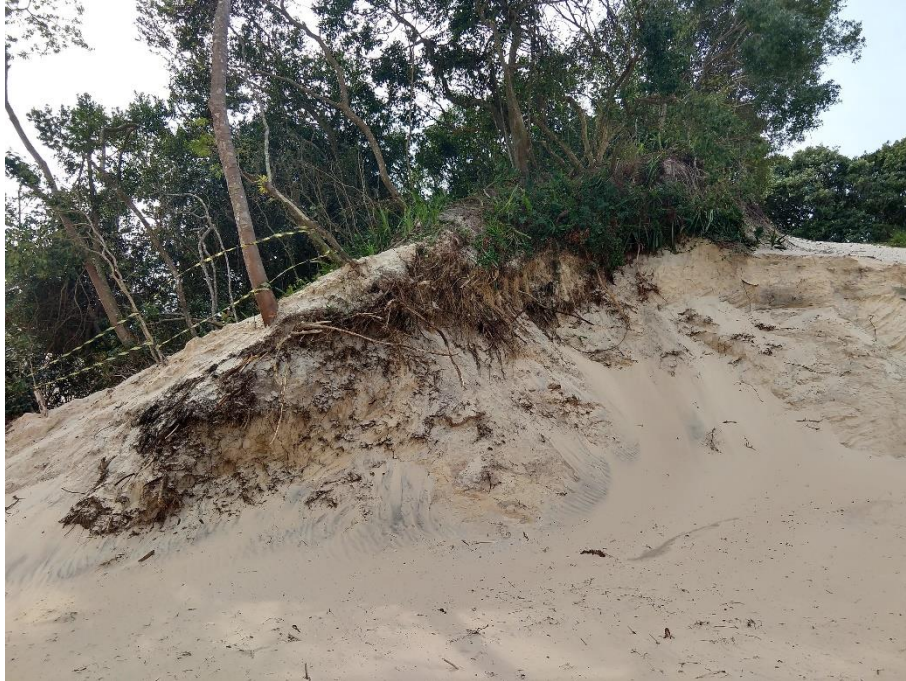
Figura 3. Situação do talude adjacente ao acesso – lateral norte (Foto: 18/08/2021)

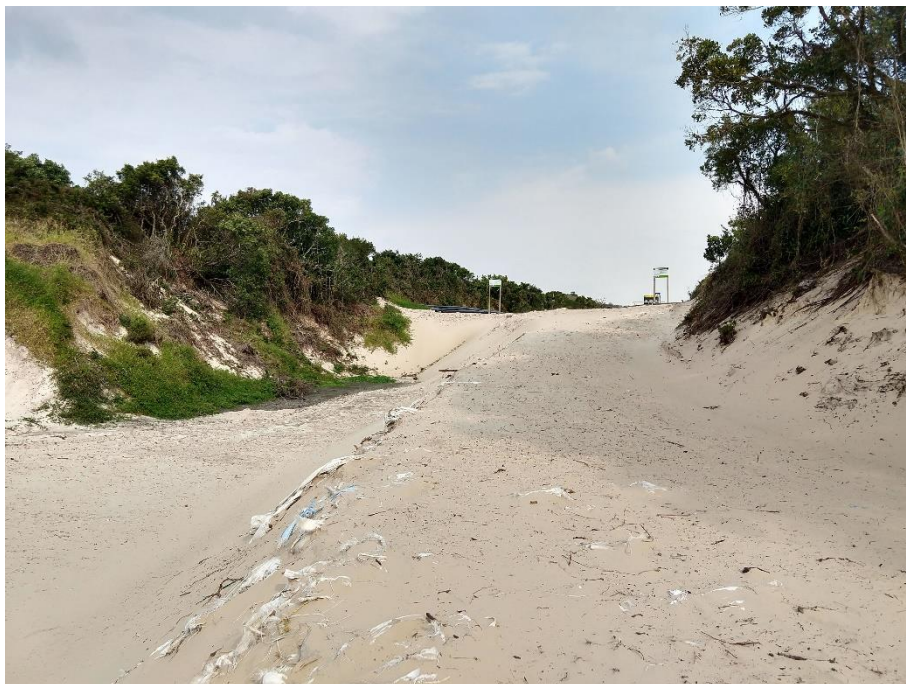
Figura 4. Rampa de acesso a LEI e a ensacadeira (Foto: 18/08/2021)

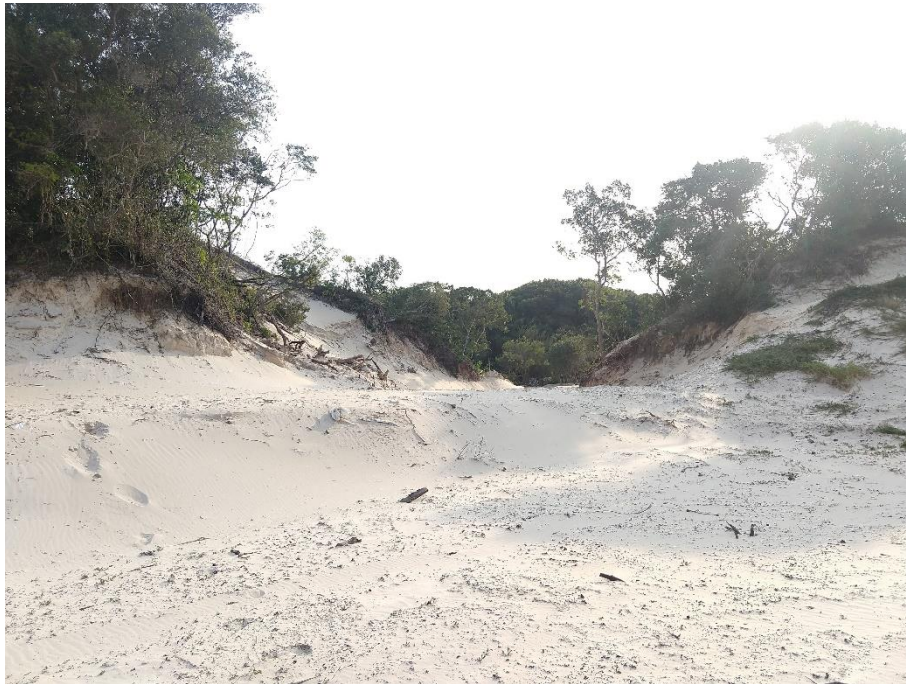
Figura 5. Vista do acesso da LEI, com visada para lado externo (a oeste) obtida a partir da porção mais baixa a jusante do terreno. (Foto: 18/08/2021)

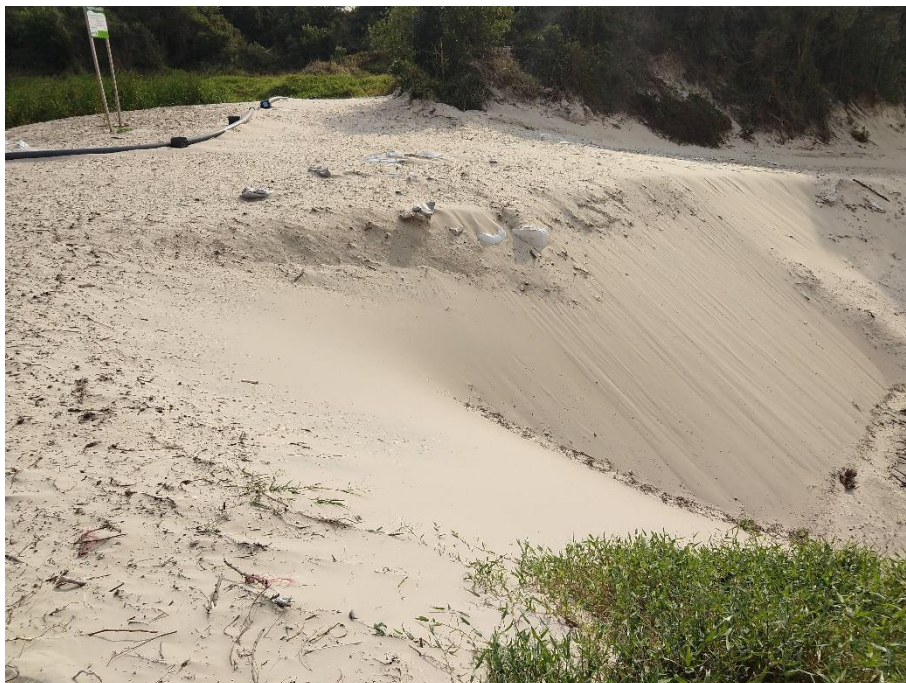
Figura 6. Condições da ensacadeira, vista em perfil com visada a oeste (Foto: 18/08/2021)

Ressaltamos a necessidade de execução do barramento (muro) de contenção definitivo, uma vez que devido a necessidade de ampliação do acesso para circulação de maquinário e nivelamento do terreno, perdeu-se o volume de amortecimento antes presente a jusante da ensacadeira. Adicionalmente, destacamos o caráter instrumental da ensacadeira, não sendo esta uma solução viável a longo prazo.

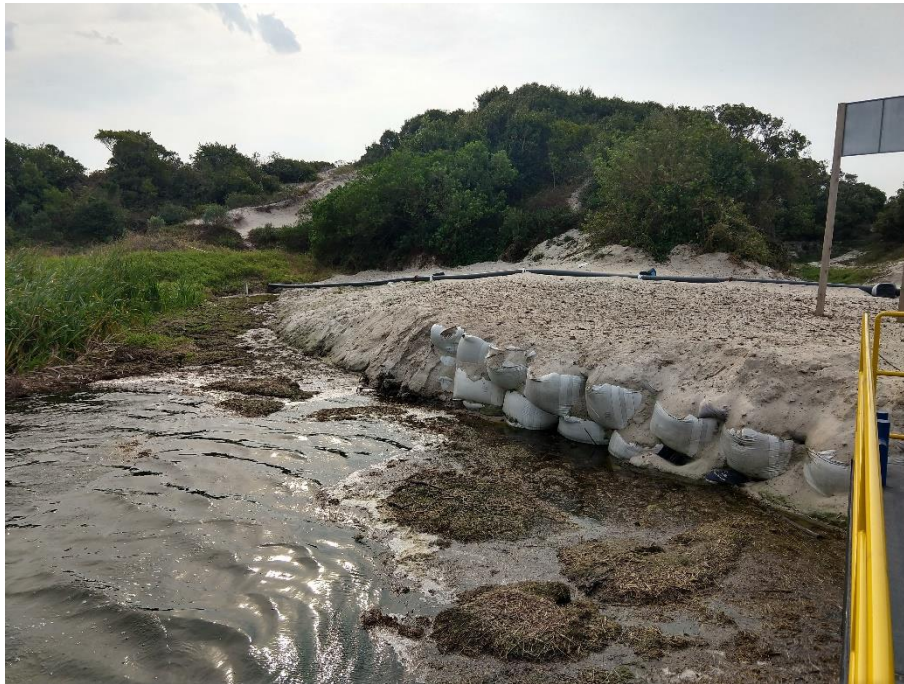
Figura 7. Vista de montante da ensacadeira no setor oeste, nível d'água na cota de 9,35m (Foto: 18/08/2021)

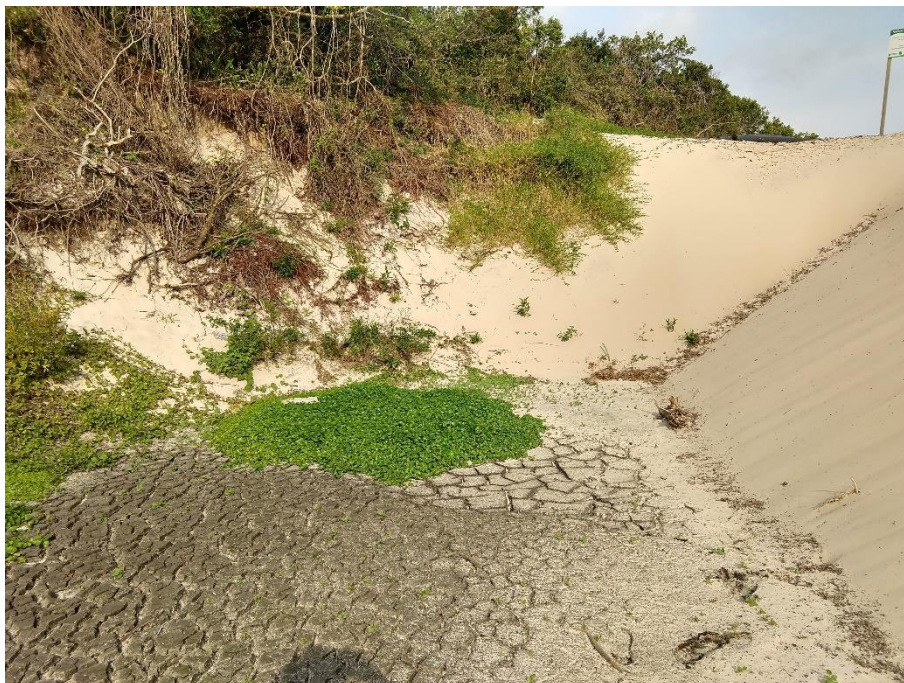
Figura 8. Área a jusante da ensacadeira, situada entre a rampa de acesso e o talude natural a leste (Foto: 18/08/2021).

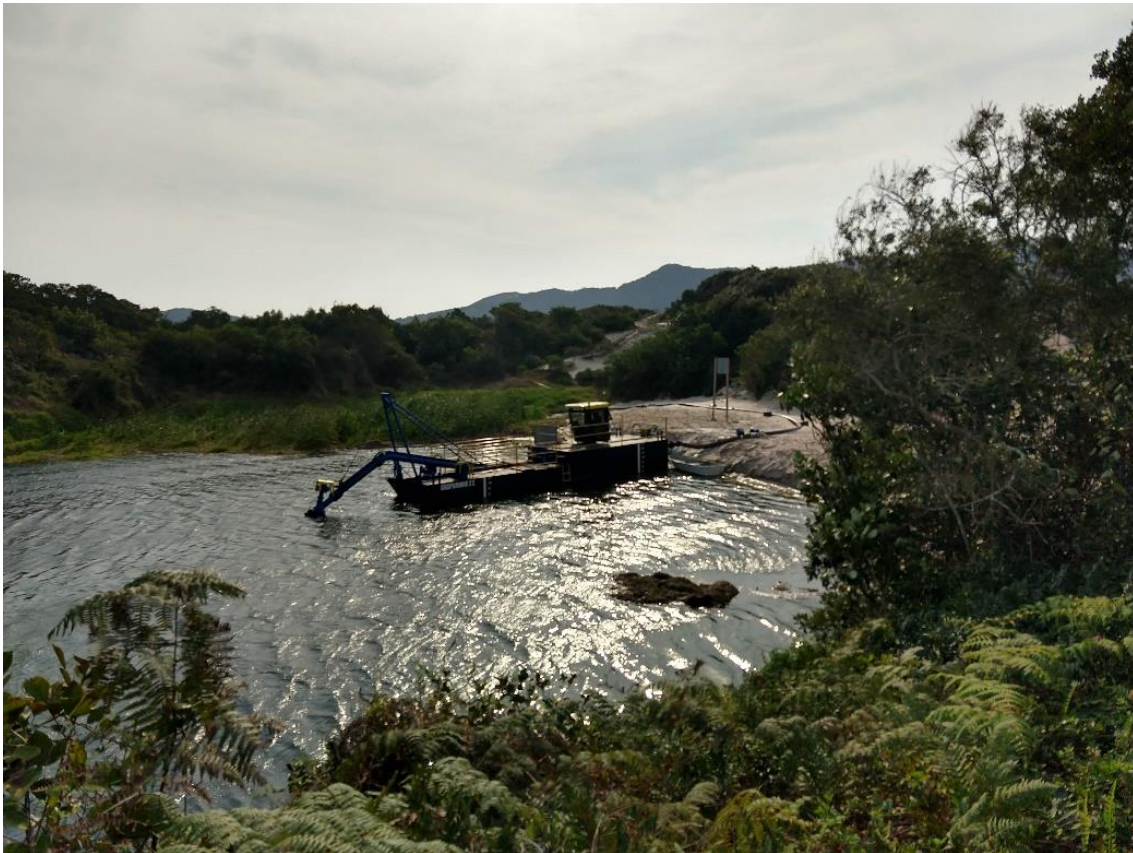
Figura 9. Vista da LEI e da draga (Foto: 18/08/2021).

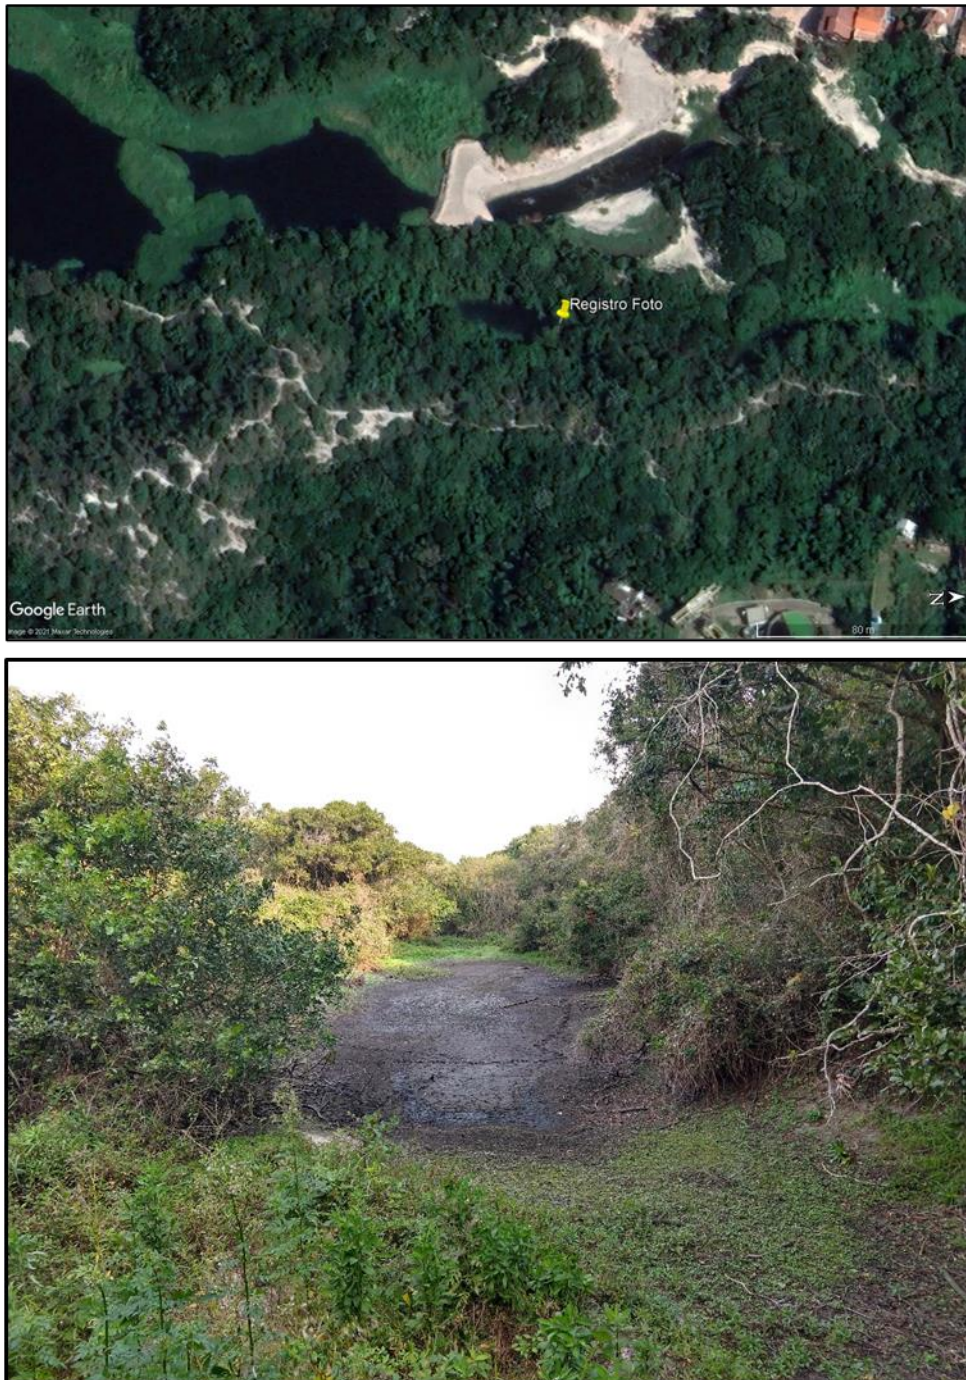
Também foram investigadas as condições dos taludes de contenção a leste da LEI, sobretudo na área interdunas, próximo a uma das áreas de alagamentos recorrentes. Na presente data da vistoria, observou-se apenas umidade no local, indicando proximidade do nível freático (conforme indicado nas Figuras 11 e 12). Considerando cenário climático de estiagem nos dias precedentes a vistoria de campo, julgamos o nível atual da lagoa como suficiente e necessário a fim de evitar surgências laterais a leste da LEI.

Figura 10. Vista da área úmida, alagável, situada em depressão interdunas a leste da LEI.
Coordenadas: 751526.00 m E; 6943193.00 m S (Foto: 18/08/2021)

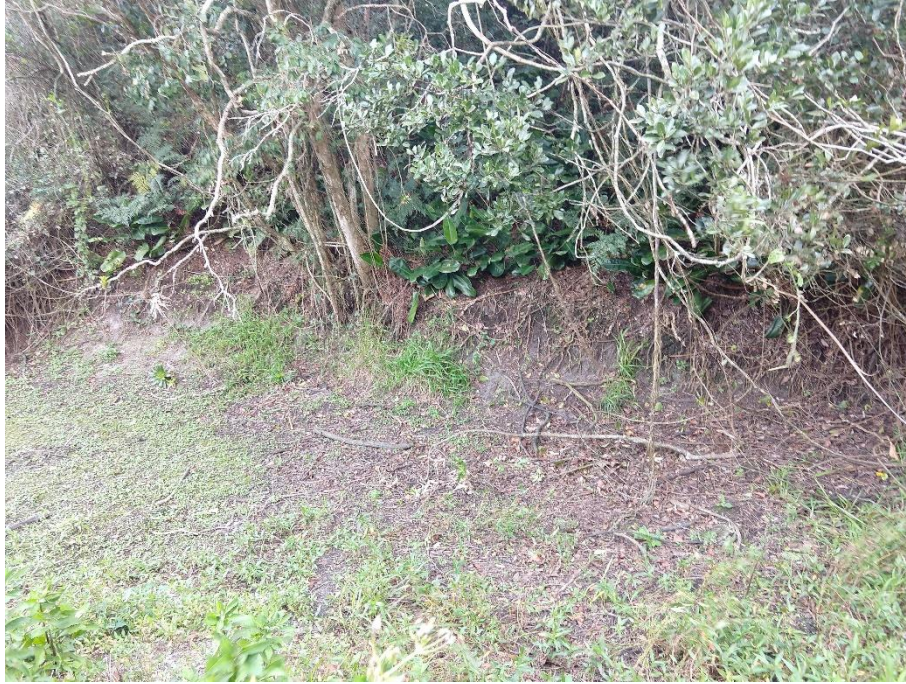
Figura 11. Vista da área úmida, alagável, situada em depressão interdunas a leste da LEI, com detalhe da base do talude. Coordenadas: 751526.00 m E; 6943193.00 m S (Foto: 18/08/2021)
