Folha de Rotina nº 093/2021-DILIC

PROCESSO Nº:	E 47464/2020 (I 801/2021, E 16157/2021)
EMPREENDEDOR:	COMPANHIA CATARINENSE DE ÁGUAS E SANEAMENTO - CASAN
CNPJ/CPF:	82.508.433/0001-17
EMPREENDIMENTO:	Licenciamento do SES da LAGOA DA CONCEIÇÃO
CÓDIGO DA ATIVIDADE E DESCRIÇÃO:	34.31.11 Sistema de coleta e tratamento de esgotos sanitários.

Trata-se do processo administrativo E 047464/2020, no qual o requerente CASAN, solicita renovação da Licença Ambiental de Operação (LAO) do empreendimento CASAN - Sistema de Esgotos Sanitários da Lagoa da Conceição – SES Lagoa da Conceição, localizado à Rua Mandala, nº 237, na Lagoa a Conceição, em Florianópolis-SC.

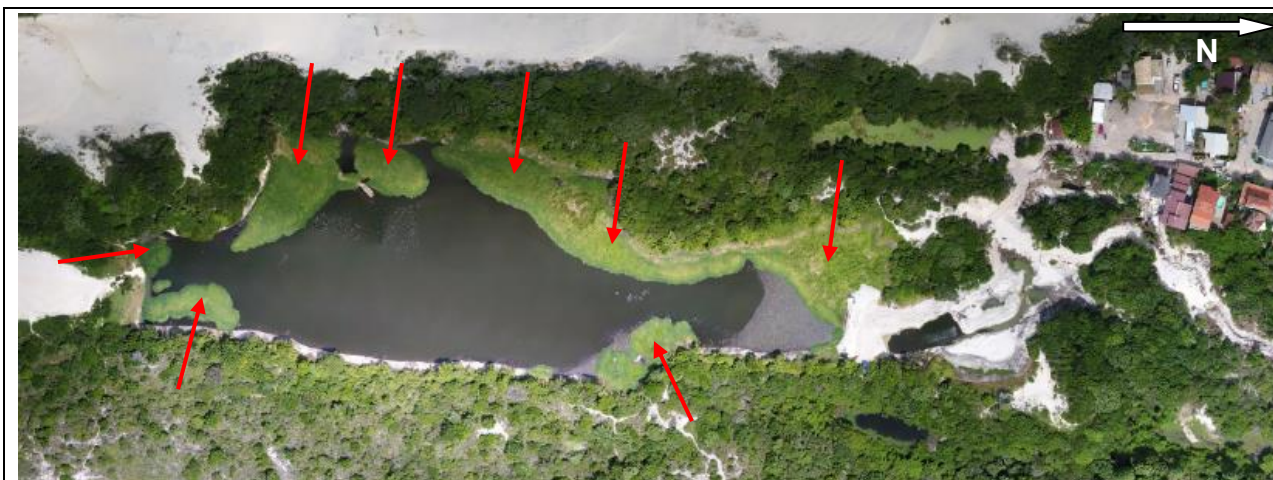
Figura 1: LEI e indicação de vegetação exótica (setas)
